Fiche d'expertise sur menuiserie extérieure

Expertise amiable réalisée après remplacement des menuiseries extérieures

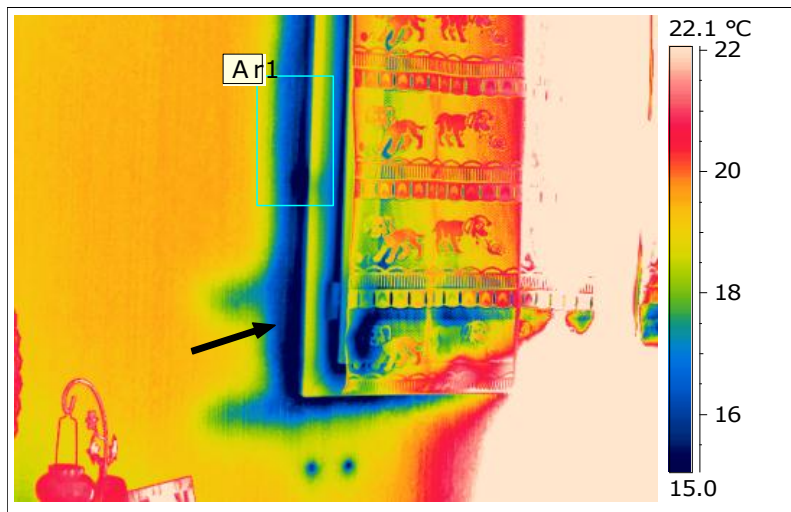
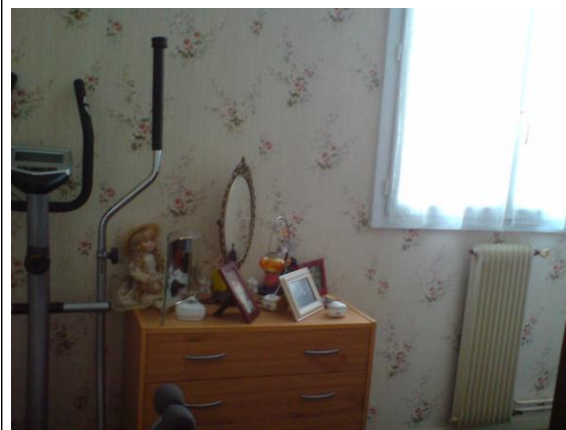
Image N° 1. IR_5629.jpg

T° max AR1	19.3 °C	T° max AR2	-
T° min AR1	13.2 °C	T° min AR2	-
T° moy AR1	17.2 °C	T° moy AR2	-
T° SP1	-	T° SP2	-
Emissivité	1.00	T env.	19.0 °C

L'expertise de cette menuiserie par thermographie, démontre une anomalie dans l'installation. Nous constatons ici en bleu des entrées d'air froid du fait du manque d'étanchéité.

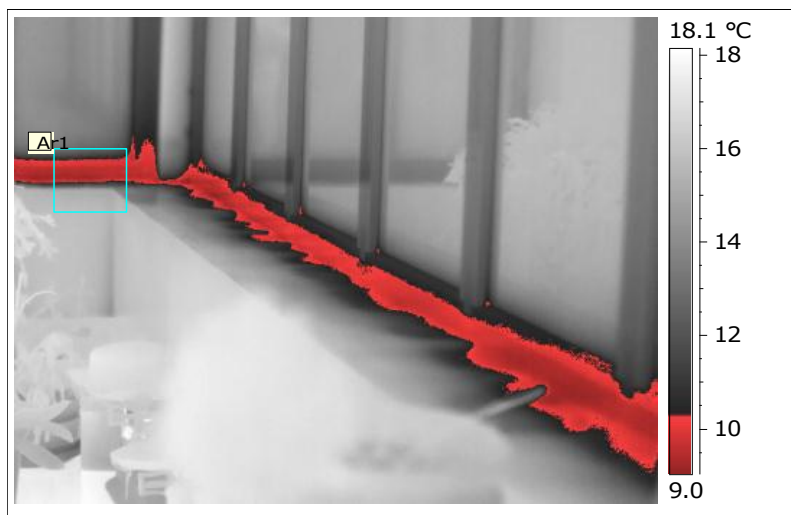
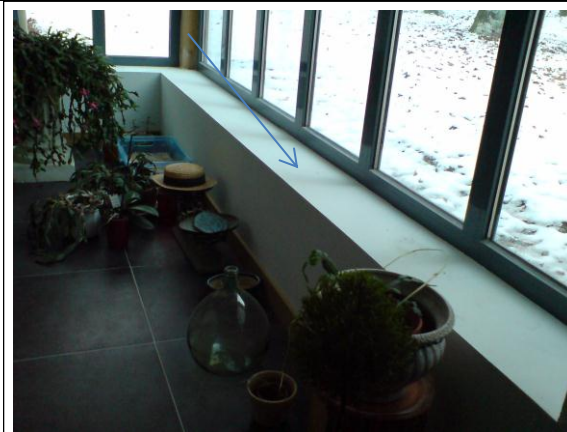
Image N°2. IR_2994.jpg

T °max AR1	15.9 °C	T° max AR2	-
T° min AR1	9.0 °C	T° min AR2	-
T° moy AR1	12.4 °C	T° moy AR2	-
T° SP1	-	T° SP2	-
Emissivité	1.00	T env.	17.0 °C

Défaut d'étanchéité de la baie vitrée, isotherme rouge nous confirme l'entrée d'air.
Défaut d'installation
